# Tilstandsrapport

**Morsøvej 15, 2720 Vanløse**

**A/B Morsøplace**

**BANG & BEENFELDT A/S**

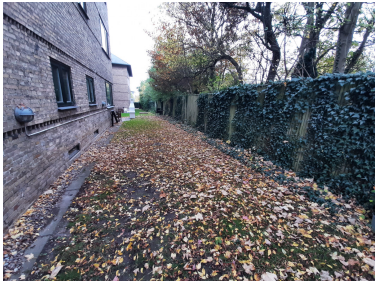
| REGISTREING | DATO | FOTO |
|---|---|---|
| <b>Privat fri areal</b><br>Udendørs område. | 2021-11-10 | |

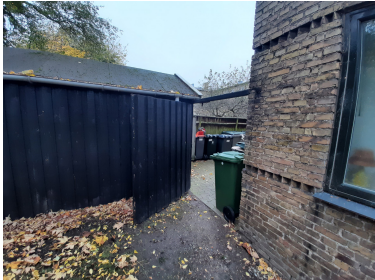
| REGISTREING | DATO | FOTO |
|---|---|---|
| <b>Privat fri areal</b><br>Låge ud til friareal. | 2021-11-10 | |

| BESKRIVELSE | ANBEFALING | RISIKO | TYPE | POTENTIEL<br>BESPARELSE | PRIS | UDFØRES |
|---|---|---|---|---|---|---|
| 19.1<br><b>Vedligeholdes på låge og skur.</b><br>Restaurering på låge og på skuret.<br><br>(Kan udføres af beboerne selv, hvilket kan gøre det så billigt) | Restaureret på lågen og skuret. | | D | 0/år | 10.000 | Hvert år |

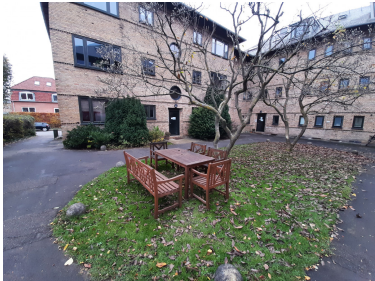
| REGISTREING | DATO | FOTO |
|---|---|---|
| <b>Område til byggeplads</b><br>Gården set fra den ene side af. | 2021-11-19 | |
